GAMHERSA
S.A. DE C.V.

**SOLUCIONES
PRACTICAS PARA
WESP DE CUALQUIER
TECNOLOGIA Y
EQUIPOS DE PLOMO
EN GENERAL.**

Modificación de diseño y fabricación de cabezal de torre de Venturi.

Modificación de diseño y fabricación de fondo de torre de condensación.

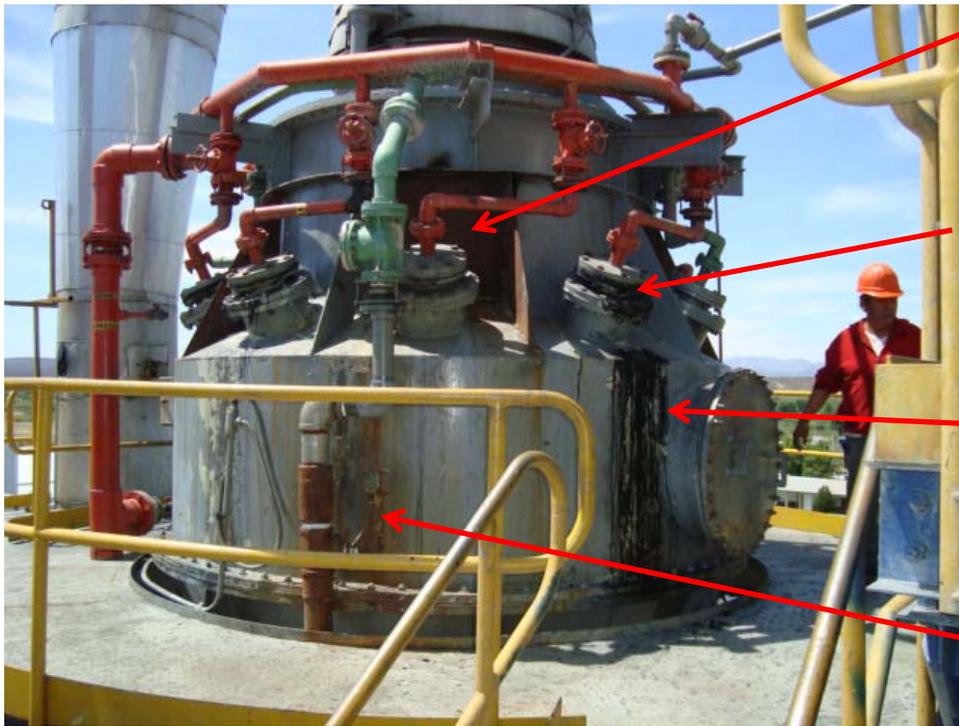
-Constante presencia de ácido en parte externa de equipo.

-Entrada de aire falso al flujo y variaciones de temperatura.

-Riesgo latente de deformación de acero por corrosión.

-Colapso de cemento y ladrillo por parte interna debido a la acumulación de sulfato. Dejando expuesto al acero.

- Fabricación en acero debido al alto desgaste que presentaba en general.
- Instalación de superficie de plomo homogenizado al acero de 6 mm de espesor por parte interna, en todos los puntos de la donde hubiera contacto con flujo.

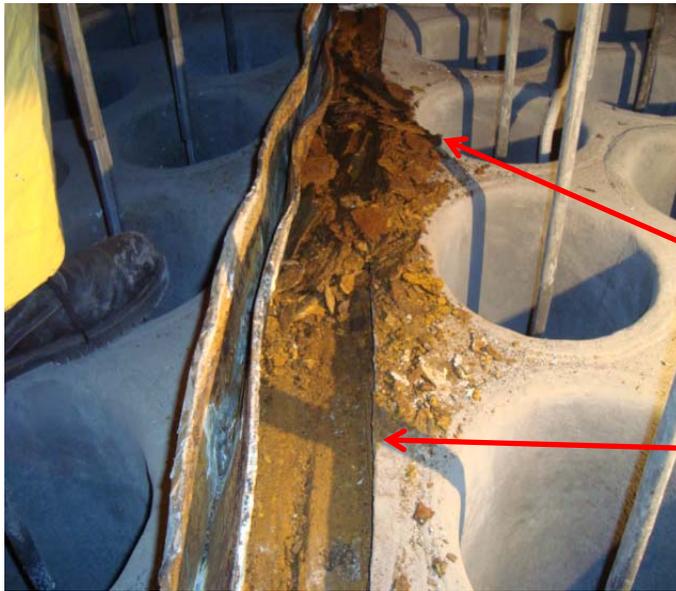
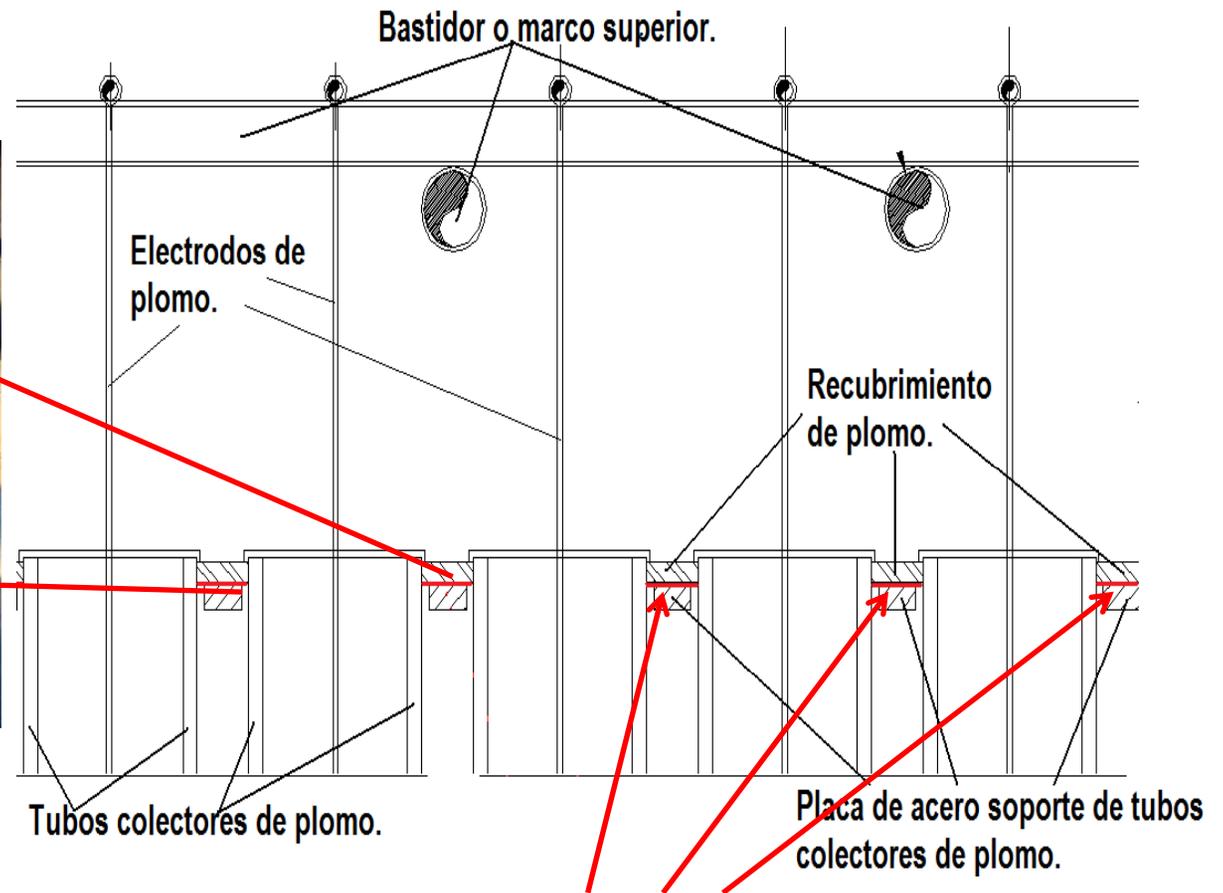
Causa 1:

-Continuas reparaciones por acumulación de sulfatos y corrosión entre acero y plomo.

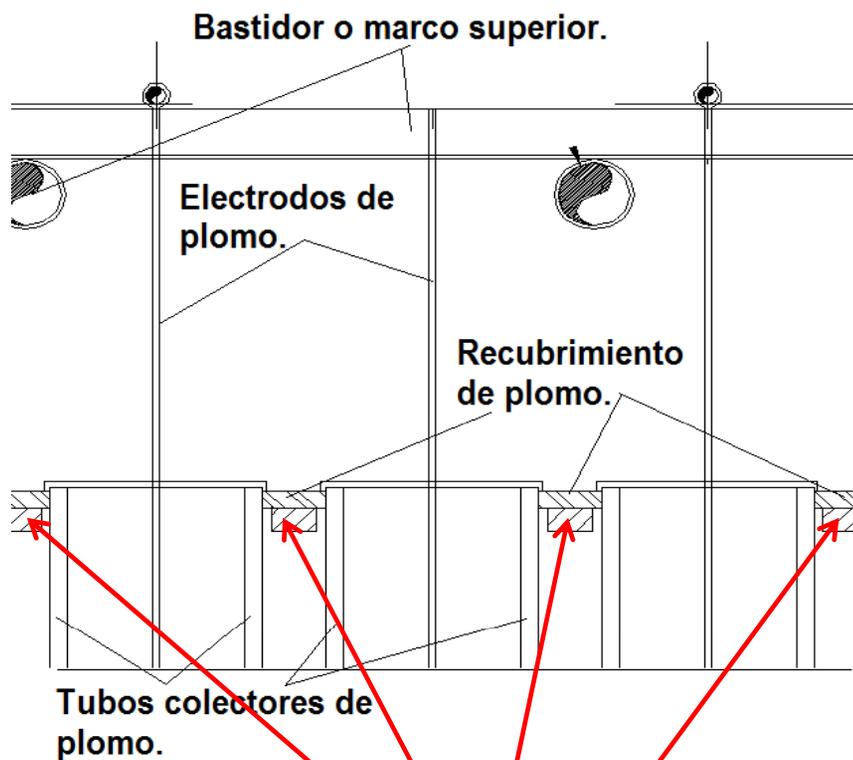
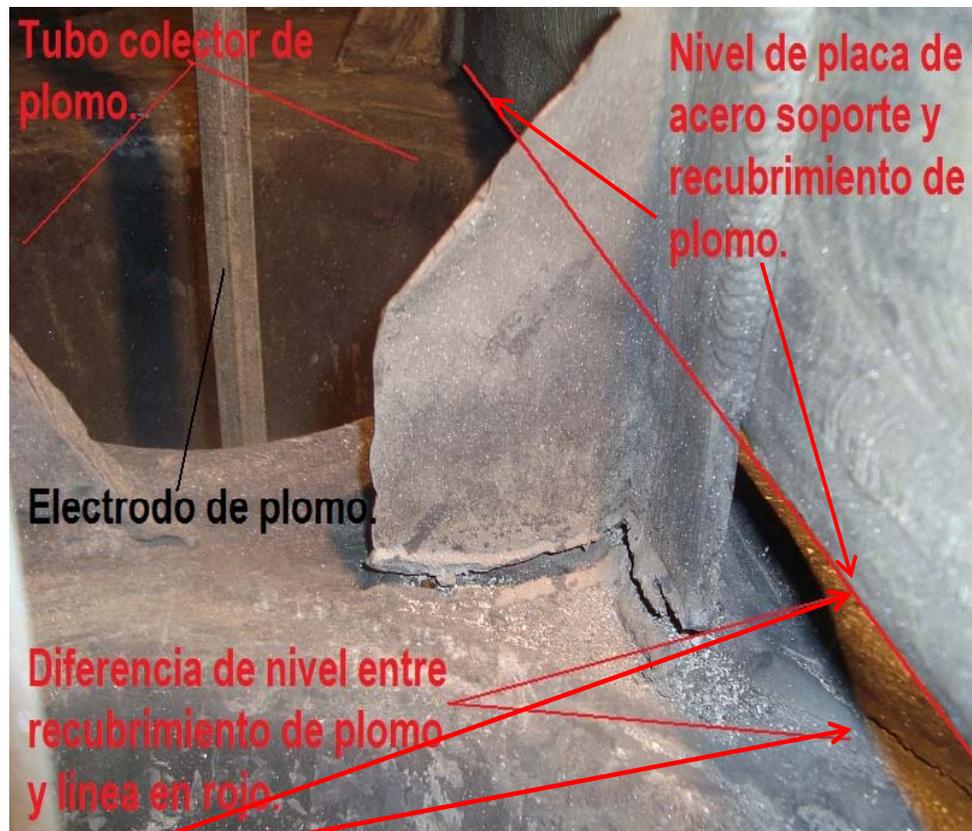
Causa 2:

- Corrosión parcial de placa soporte de acero, deformando hacia abajo la simetría de parte superior de tubos colectores de plomo, creando condiciones inseguras para personal operativo y de mantenimiento con acceso a estos precipitadores húmedos.

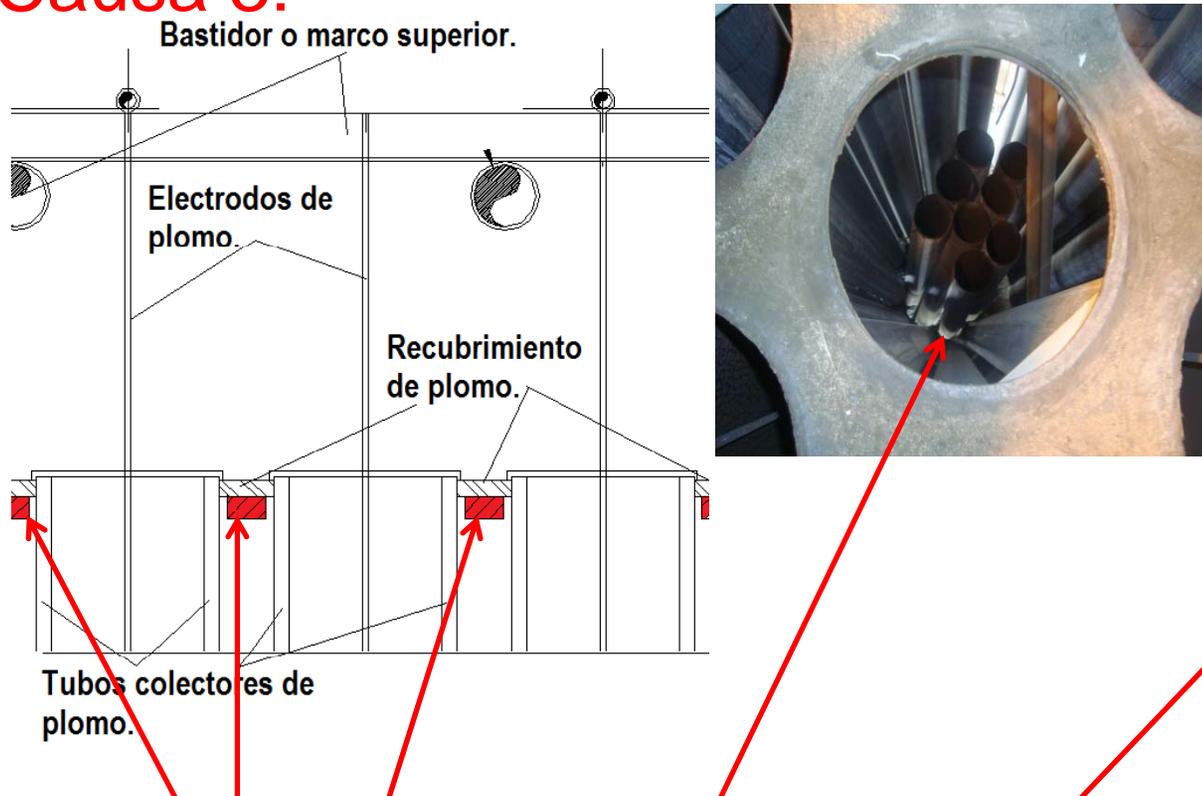
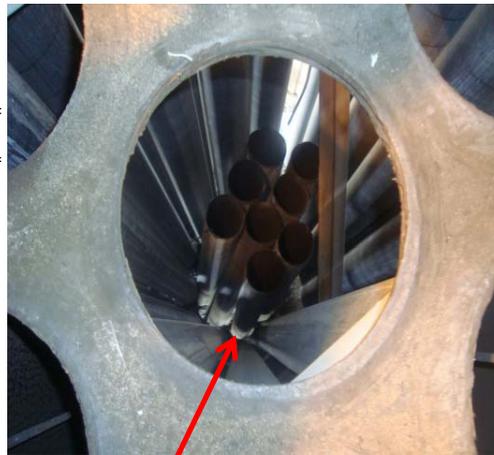
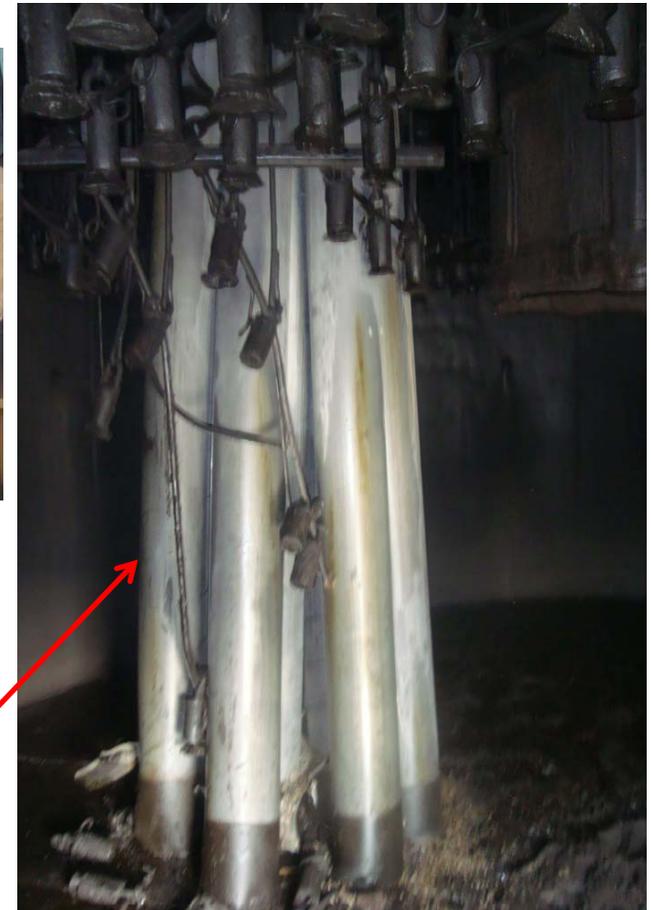
Causa 3:

Corrosión total de placa soporte de acero, colapsando por completo los tubos colectores de plomo.

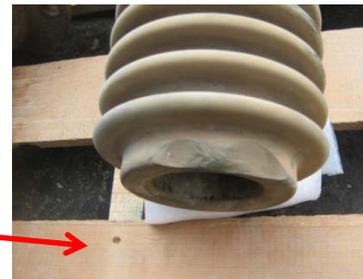
- Aisladores cerámicos quebrados o con roturas, ocasionando riesgo arqueos o “sparks” bajando rendimiento de operativo del precipitador. En ocasiones deja fuera equipo.

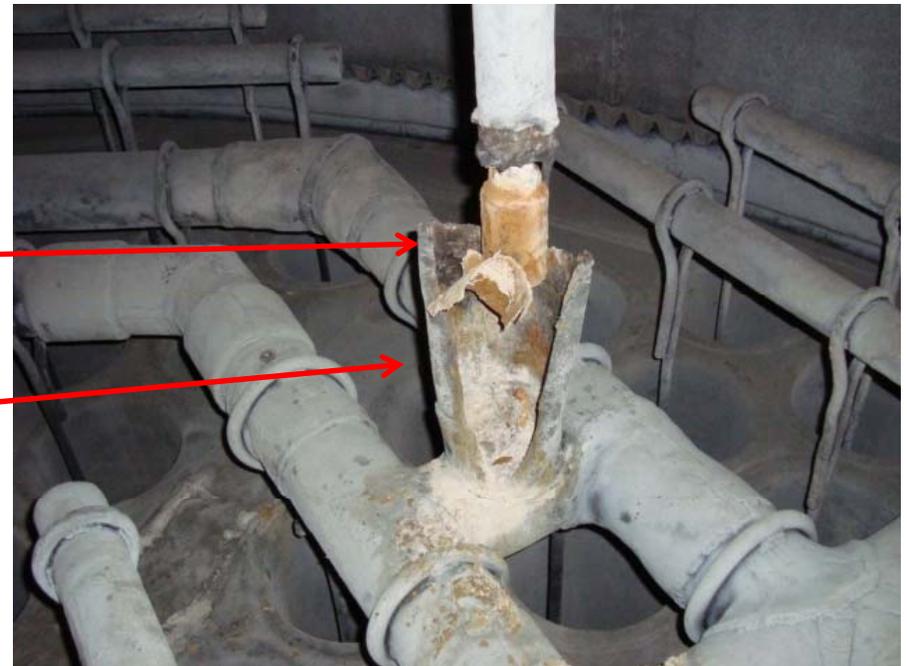
- Corrosión total de barra o flecha de carga y de unión entre esta y bastidor superior. Ocasionalmente desnivel y pérdida de centro de electrodo con tubo.

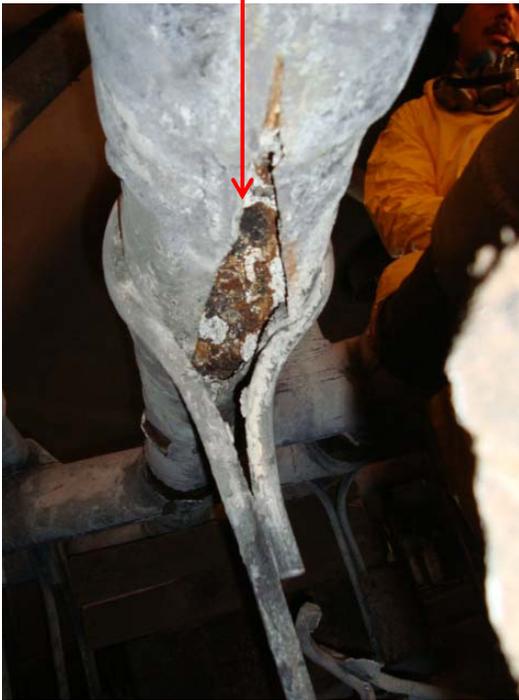
- Bastidor o marco superior corroído y desnivelado.

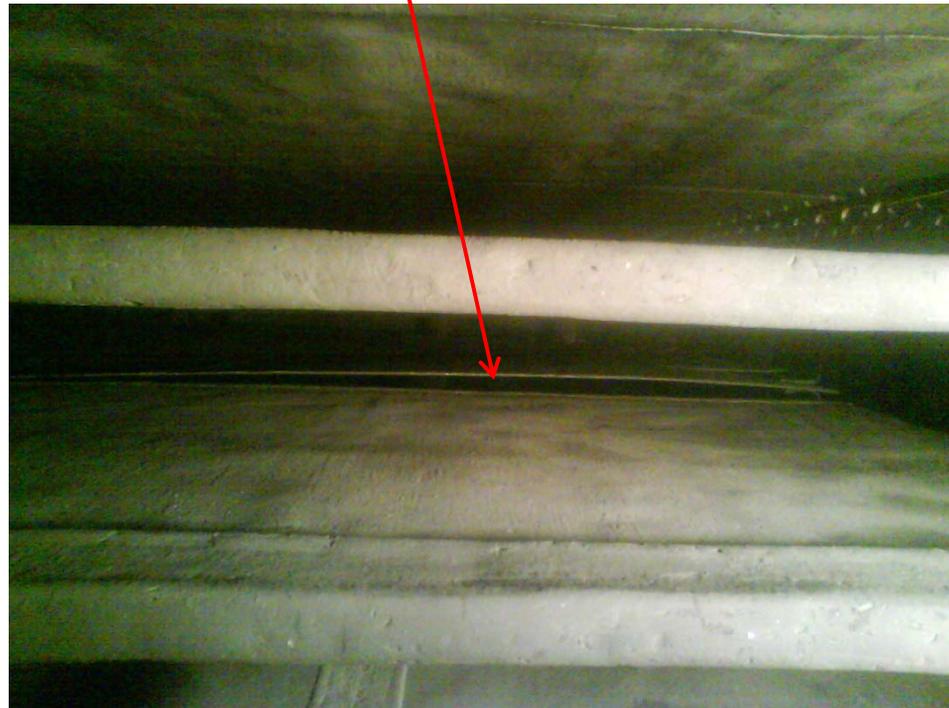
- Placas colectoras colapsadas.

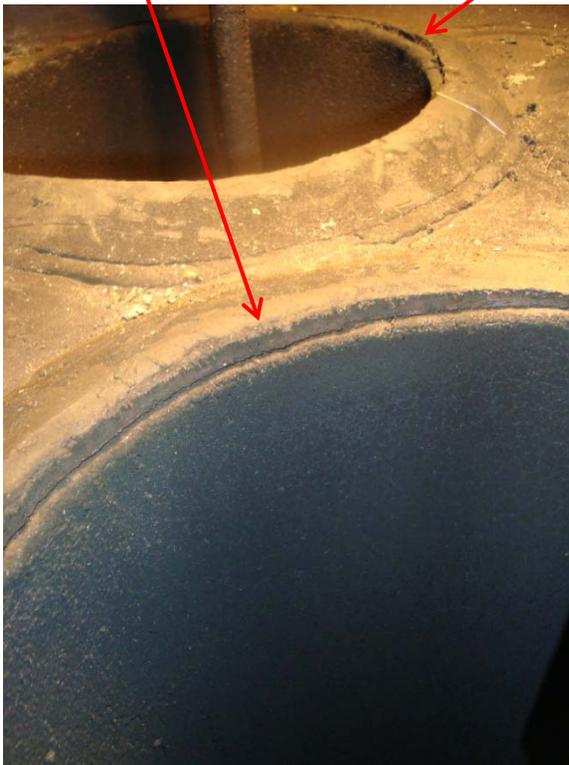
- Tubos colectores deformados y con grietas.

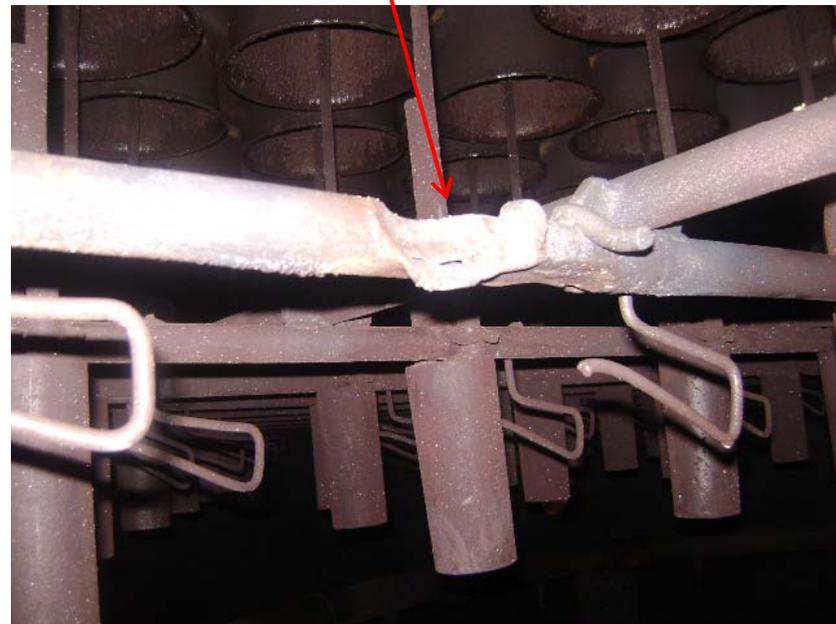
- Bastidor o marco inferior corroído y desnivelado.

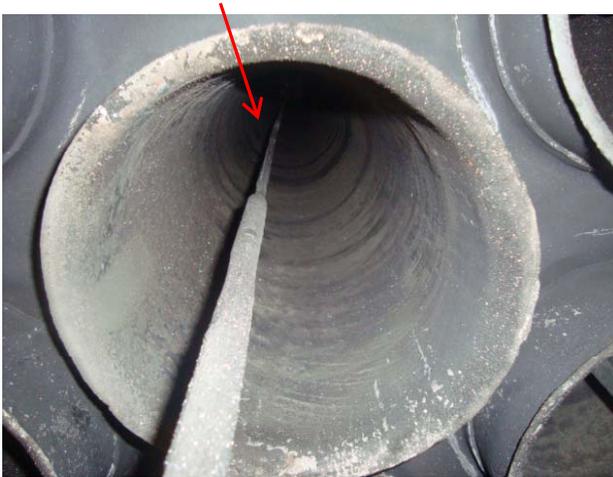
- Electrodo fuera de centro

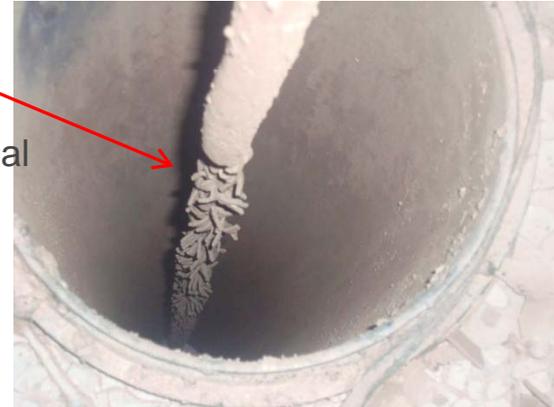
- Electrodo sin bordes o aristas, situación que crea que no se realice el efecto corona, por lo cual no se captan las partículas.

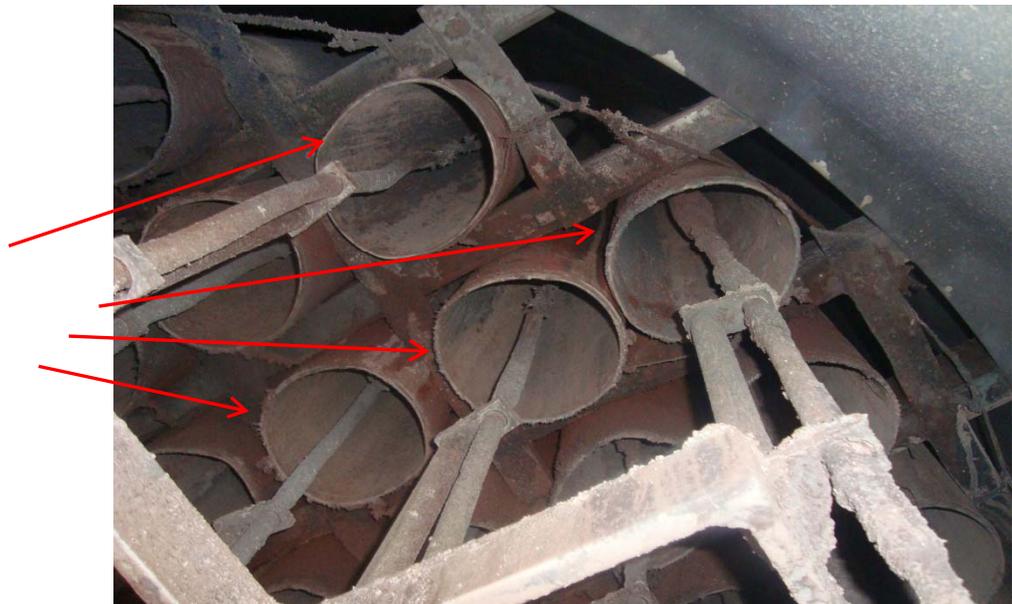
Electrodos sin bordes o aristas y dañados.

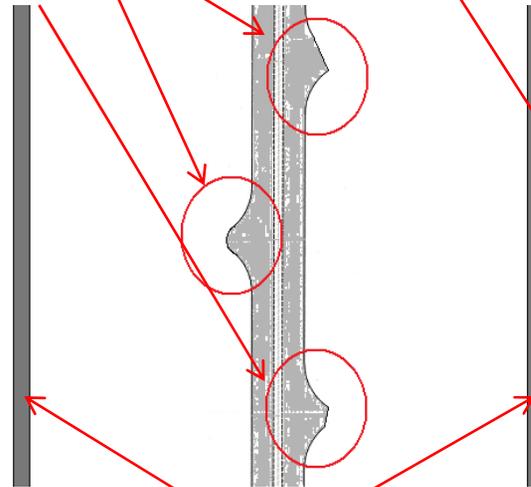
Electrodo centrado pero sin vértices. No ocasiona sparks pero no hace su función de colección de partículas por no realizar el efecto corona.

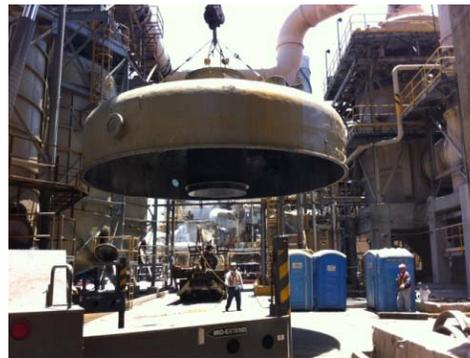
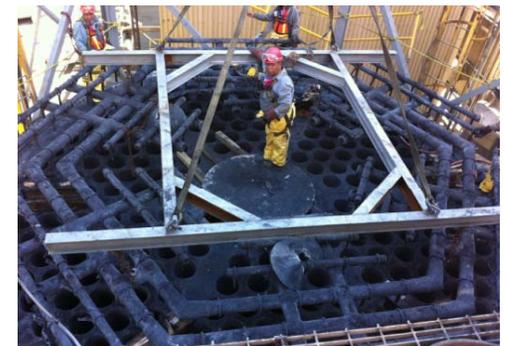
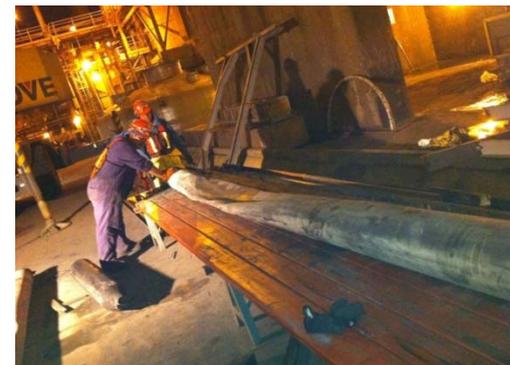
Problema: Tubos de plomo deformados.

Solución: Desmontaje de cúpula superior, bastidor superior, tubos de plomo, reparación de los mismos y montaje de todas las piezas:
