GAMHERSA
S.A. DE C.V.

**SOLUCIONES
PRACTICAS PARA
WESP DE CUALQUIER
TECNOLOGIA Y
EQUIPOS DE PLOMO
EN GENERAL.**

Modificación de diseño y fabricación de cabezal de torre de Venturi.

Modificación de diseño y fabricación de fondo de torre de condensación.

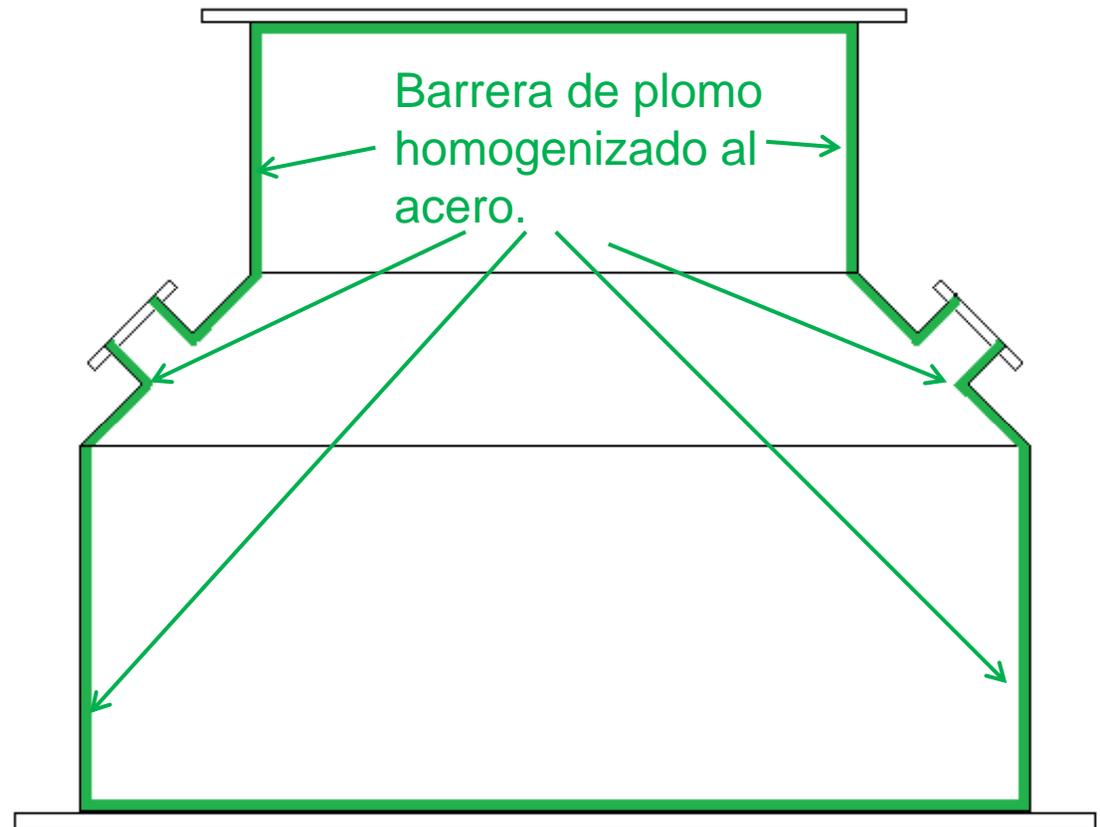
-Constante presencia de ácido en parte externa de equipo.

-Entrada de aire falso al flujo y variaciones de temperatura.

-Riesgo latente de deformación de acero por corrosión.

-Colapso de cemento y ladrillo por parte interna debido a la acumulación de sulfato. Dejando expuesto al acero.

- Fabricación en acero debido al alto desgaste que presentaba en general.
- Instalación de superficie de plomo homogenizado al acero de 6 mm de espesor por parte interna, en todos los puntos de la donde hubiera contacto con flujo.

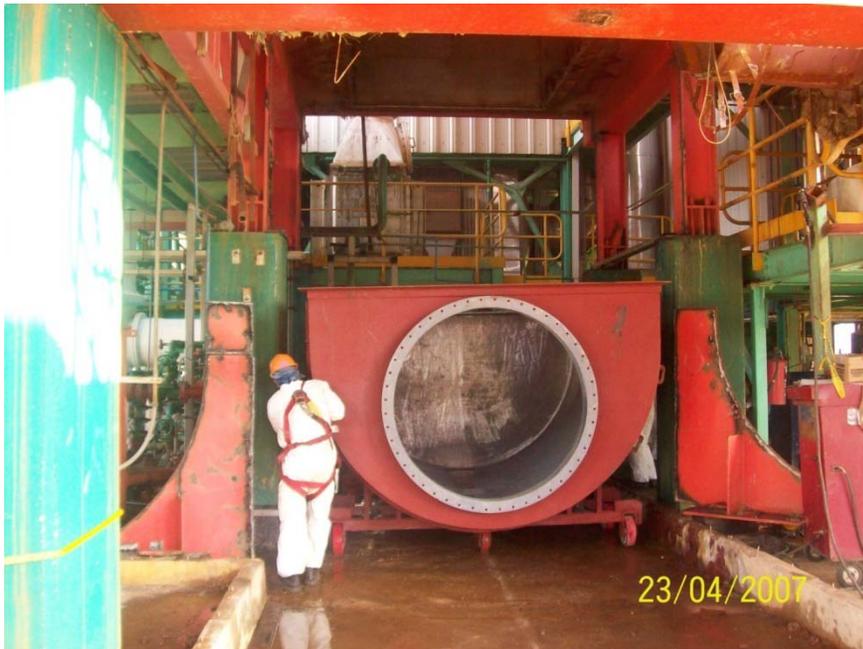
Preparación de maniobra para levantamiento de fondo de torre de condensación.

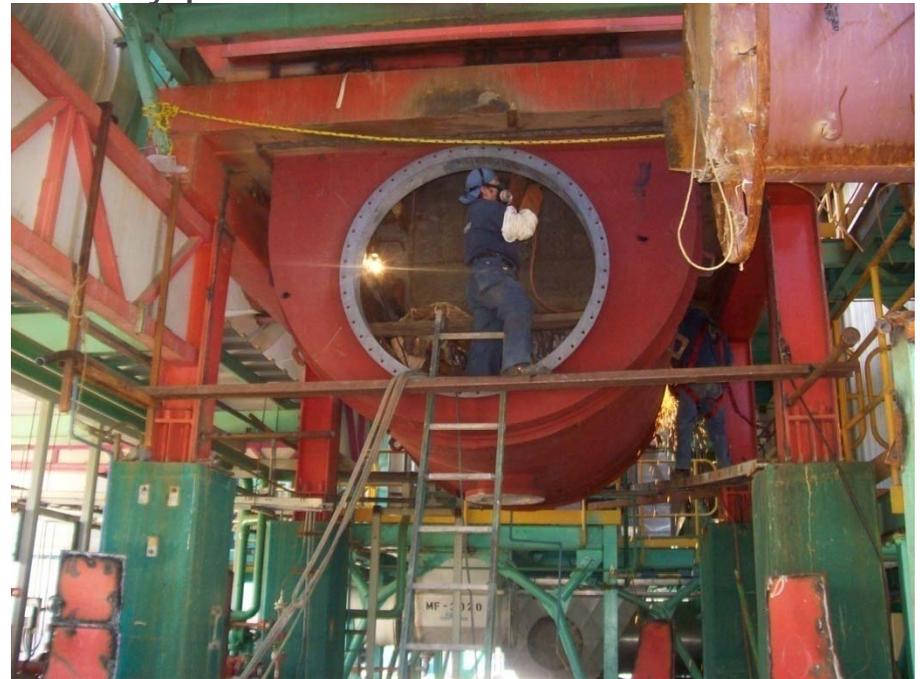
Trabajos de unión con soldadura en acero y plomo.

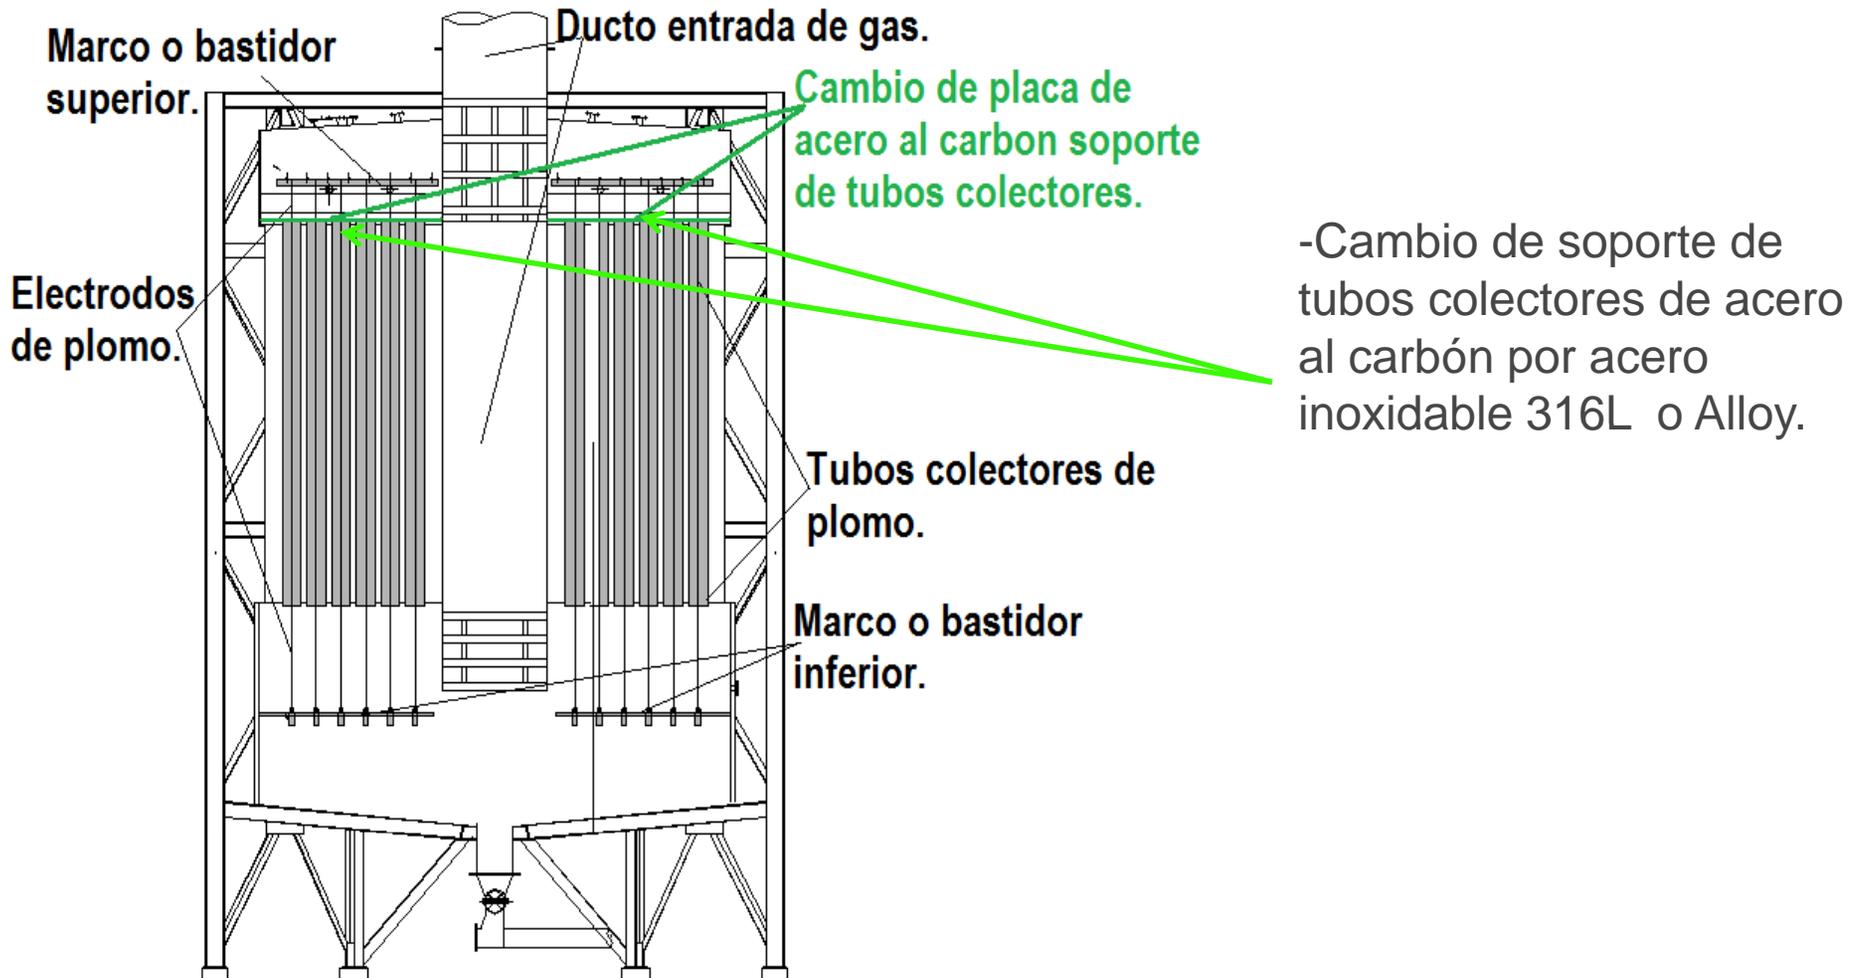
Propuesta:

-Continuas reparaciones por acumulación de sulfatos y corrosión entre acero y plomo.

- Corrosión parcial de placa soporte de acero, deformando hacia abajo la simetría de parte superior de tubos colectores de plomo, creando condiciones inseguras para personal operativo y de mantenimiento con acceso a estos precipitadores húmedos.

Corrosión total de placa soporte de acero, colapsando por completo los tubos colectores de plomo.

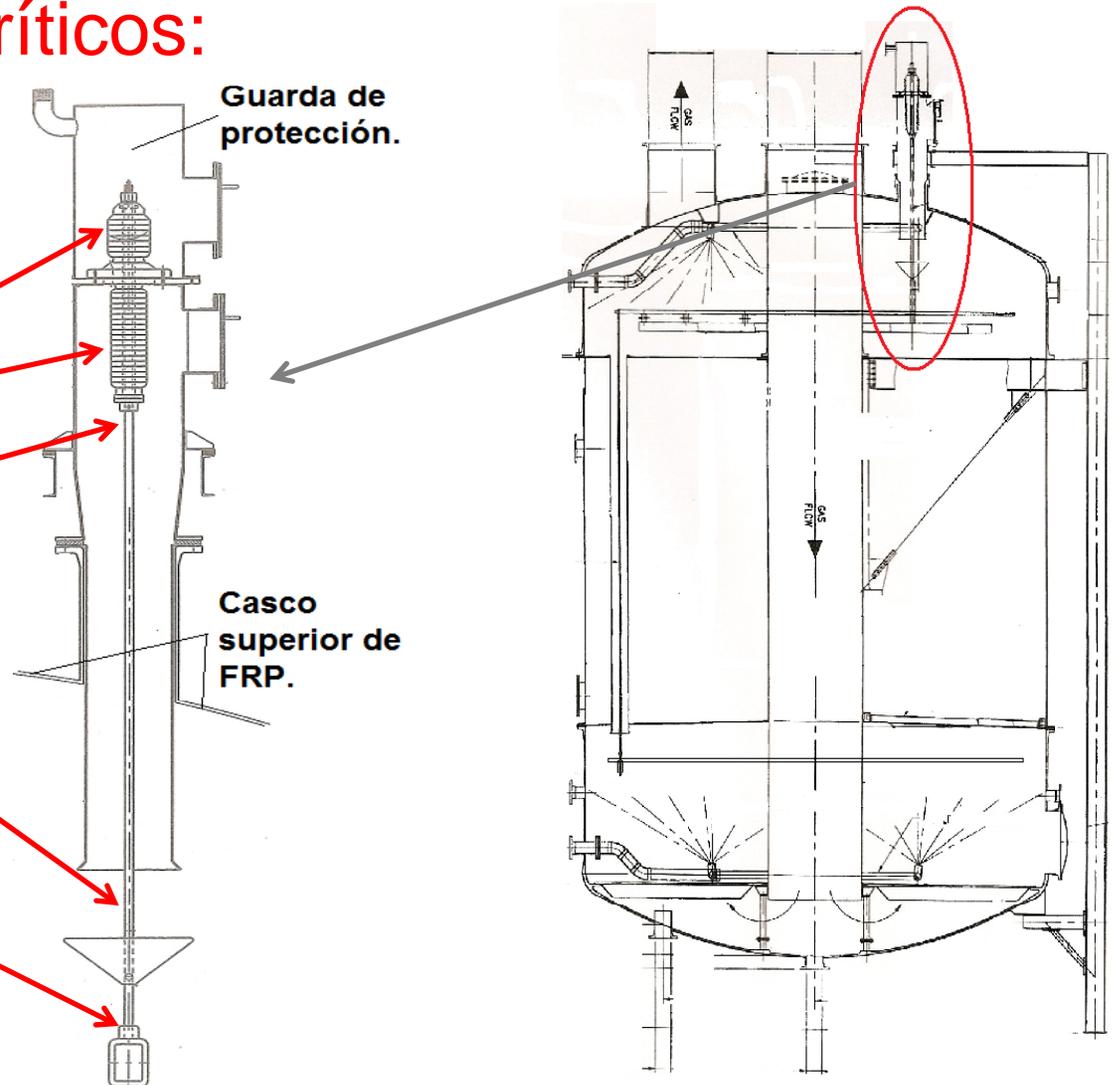
Precipitadores húmedos con tecnología de tubo de plomo con electrodo concéntrico.

- Aislador cerámico.
- Barra o flecha de carga superior.
- Unión entre barra o flecha de carga y bastidor o marco superior.

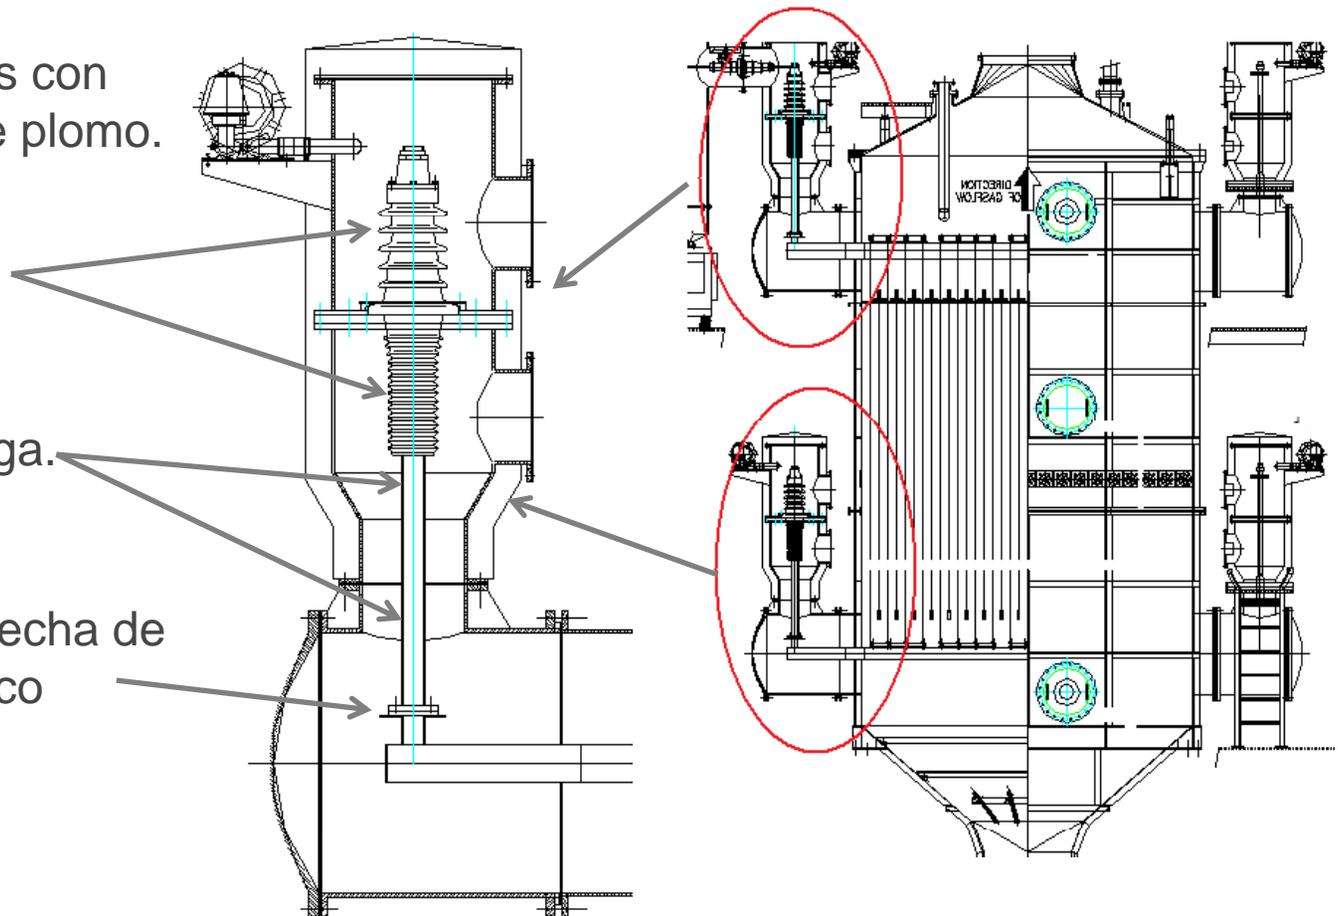
Precipitadores húmedos con tecnología de placas de plomo.

- Aislador cerámico.

- Barra o flecha de carga.

- Unión entre barra o flecha de carga y bastidor o marco superior e inferior.

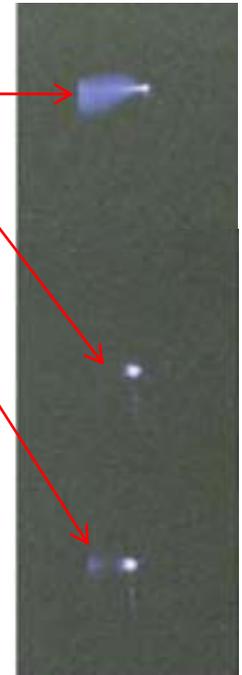
Electrodo centrado pero sin vértices. No ocasiona sparks pero no hace su función de colección de partículas por no realizar el efecto corona.

Efecto real de electrodo dañado dentro de precipitador.

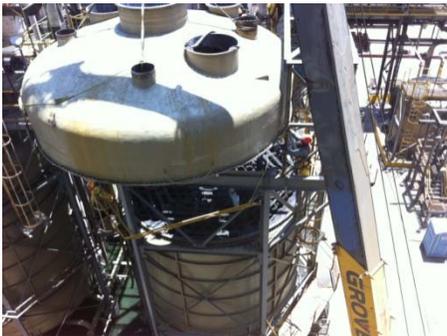
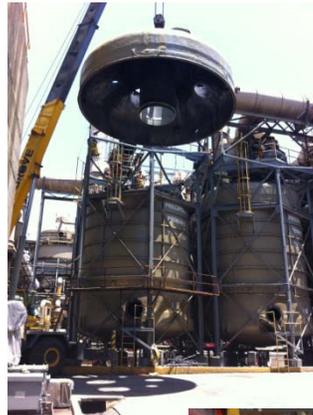
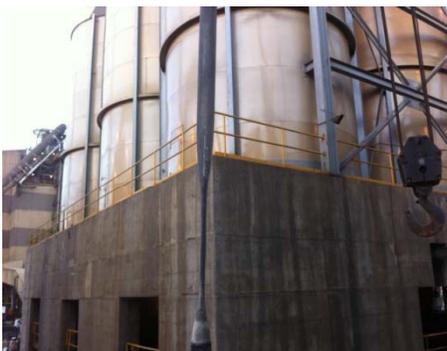
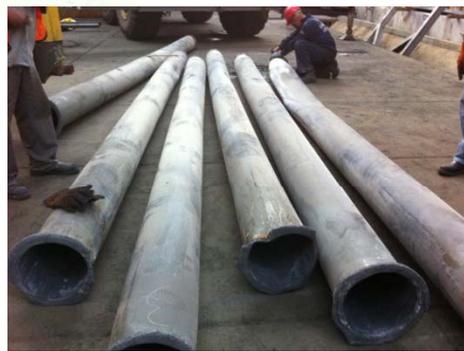
Problema: Tubos de plomo deformados.

Solución: Desmontaje de cúpula superior, bastidor superior, tubos de plomo, reparación de los mismos y montaje de todas las piezas:
